FISCALIZAÇÃO QUE TRANSFORMA: CONSTRUINDO INFRAESTRUTURA ESCOLAR COM RESPONSABILIDADE

**Coordenadoria de Auditoria de Obras e Serviços de
Engenharia**

TRIBUNAL DE CONTAS DO ESTADO DE MINAS GERAIS

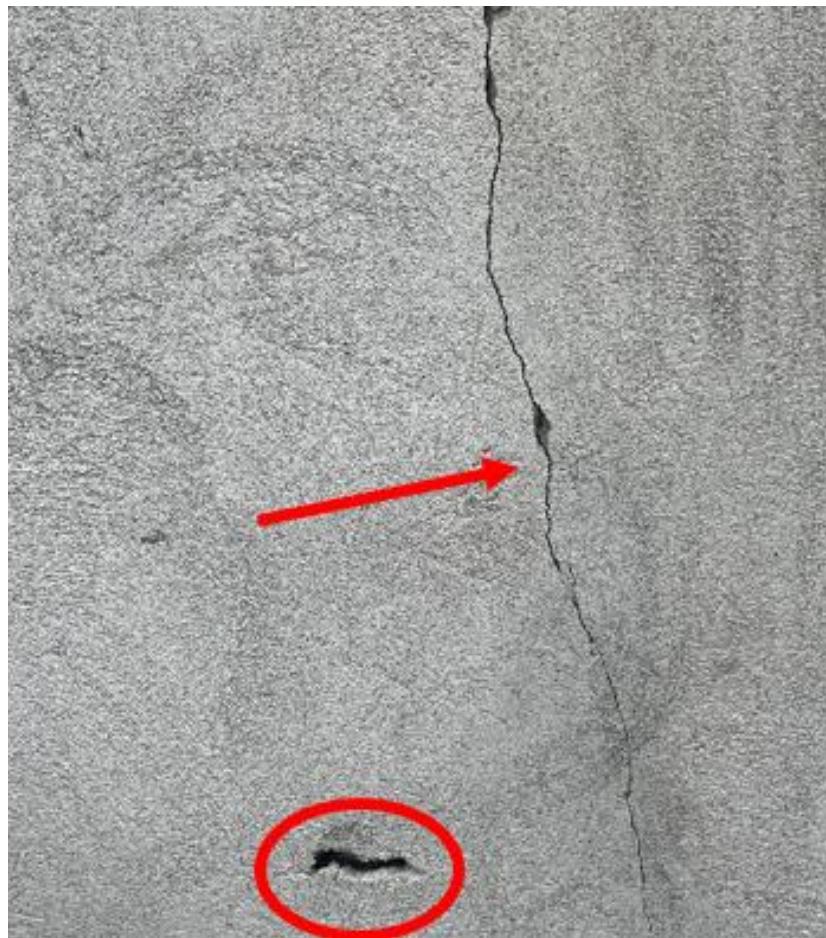
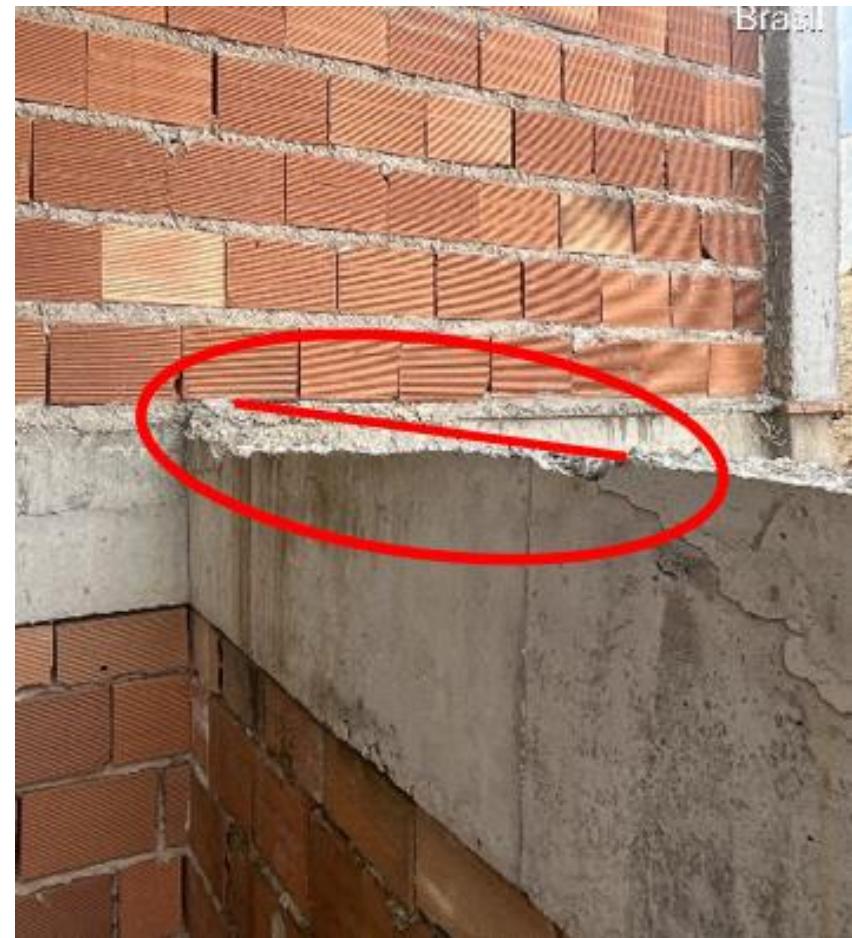
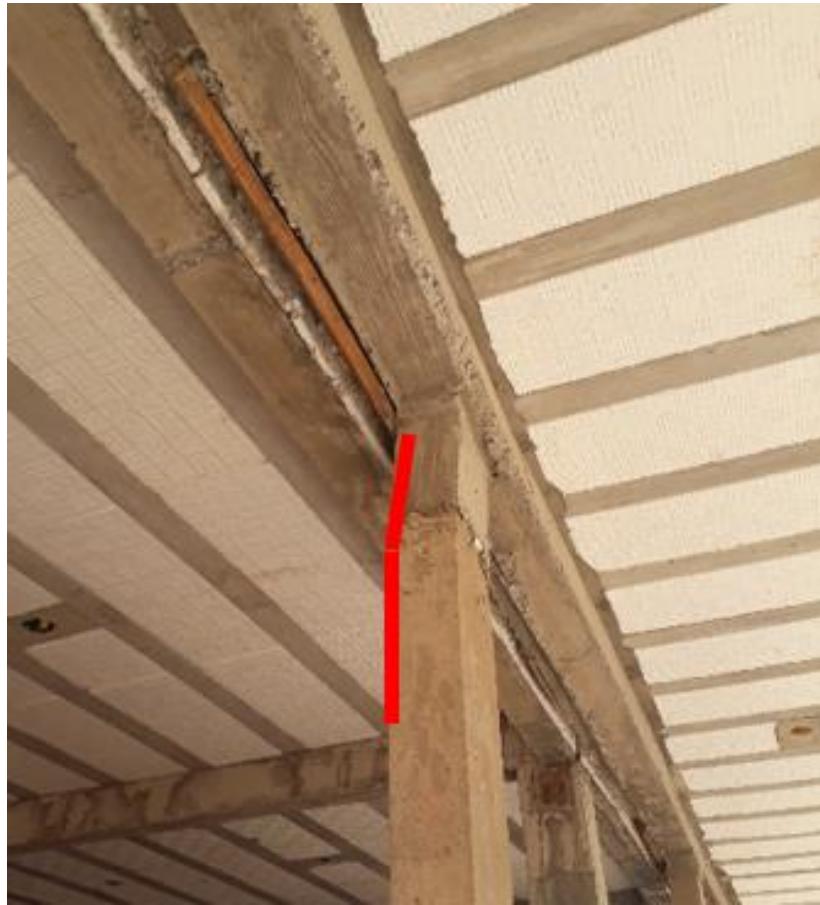
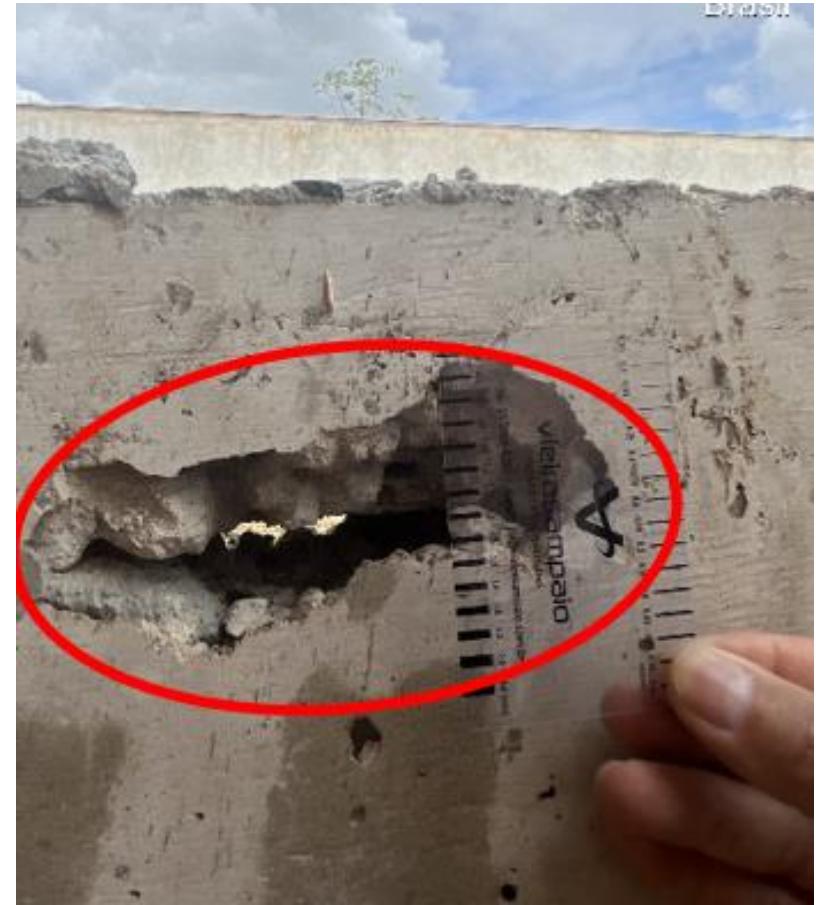
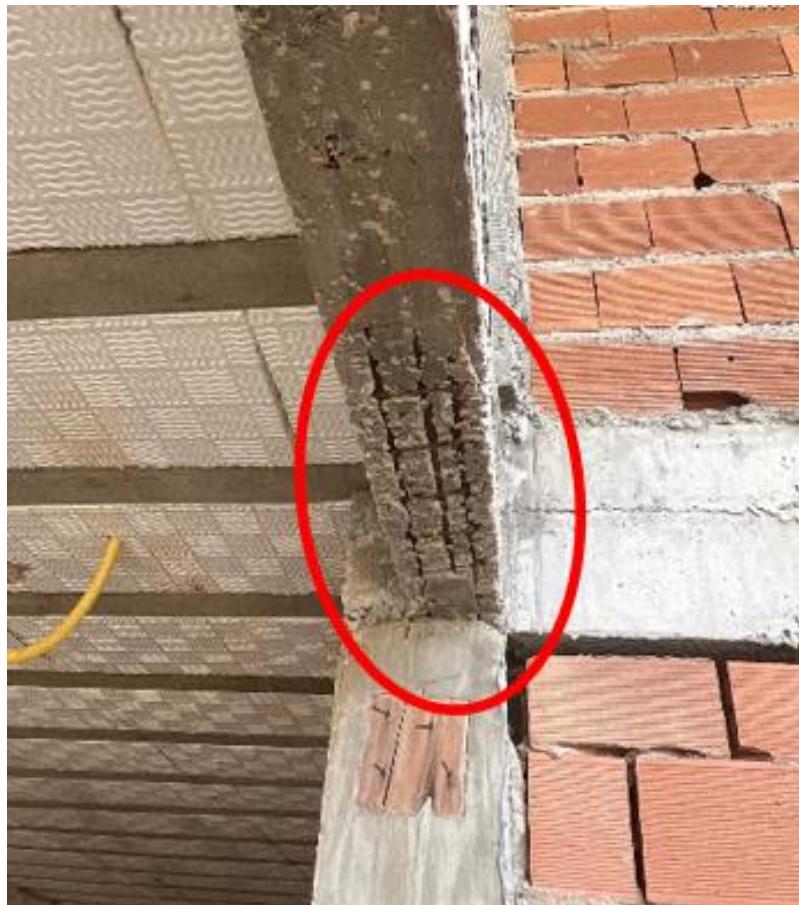
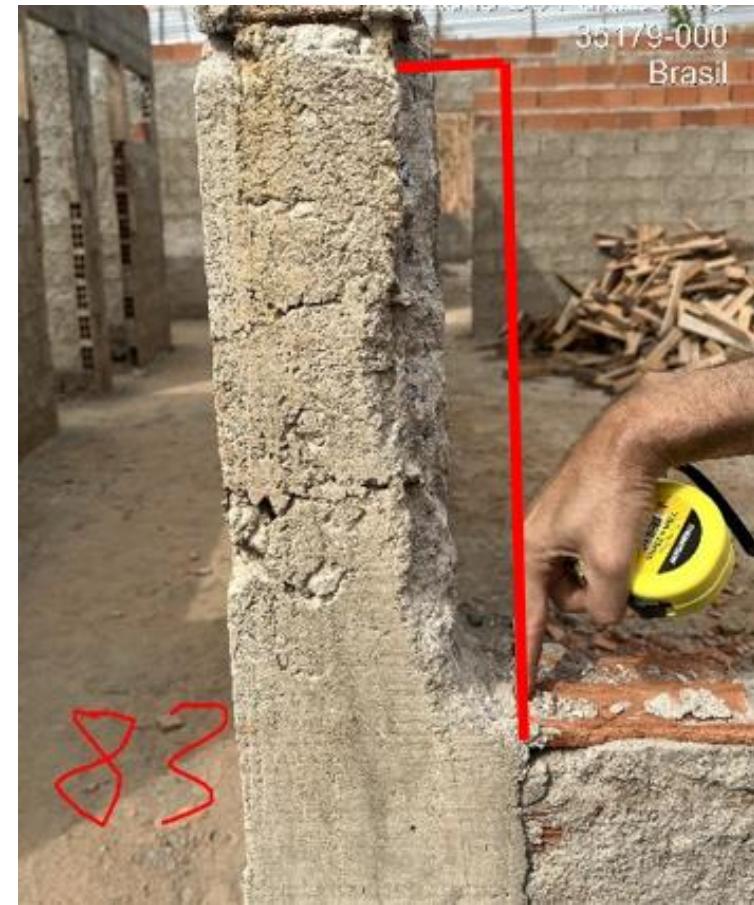
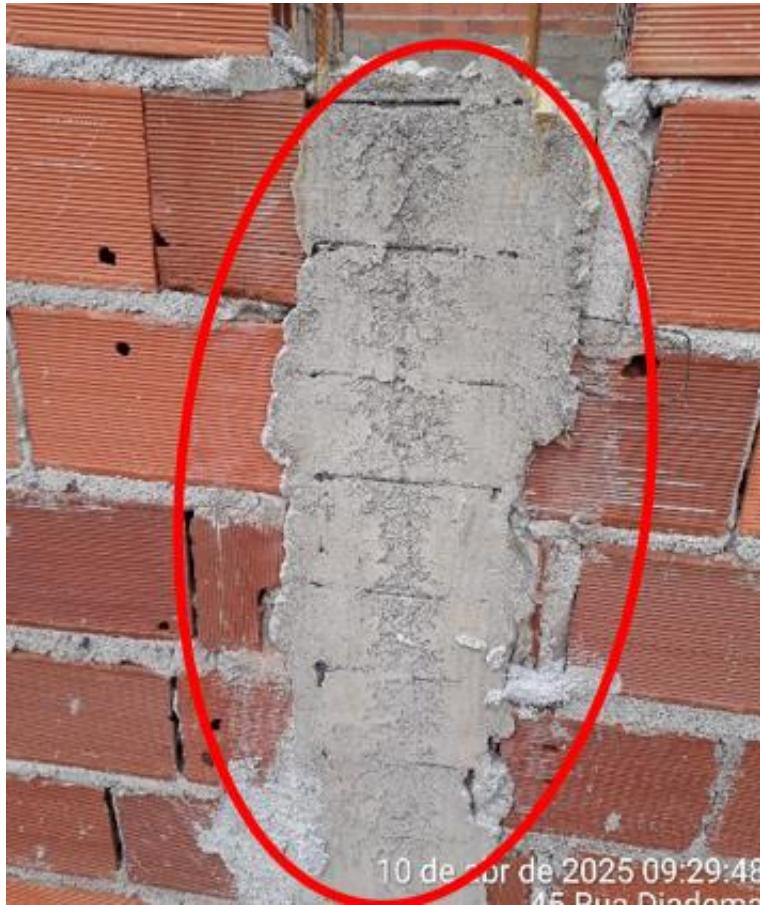
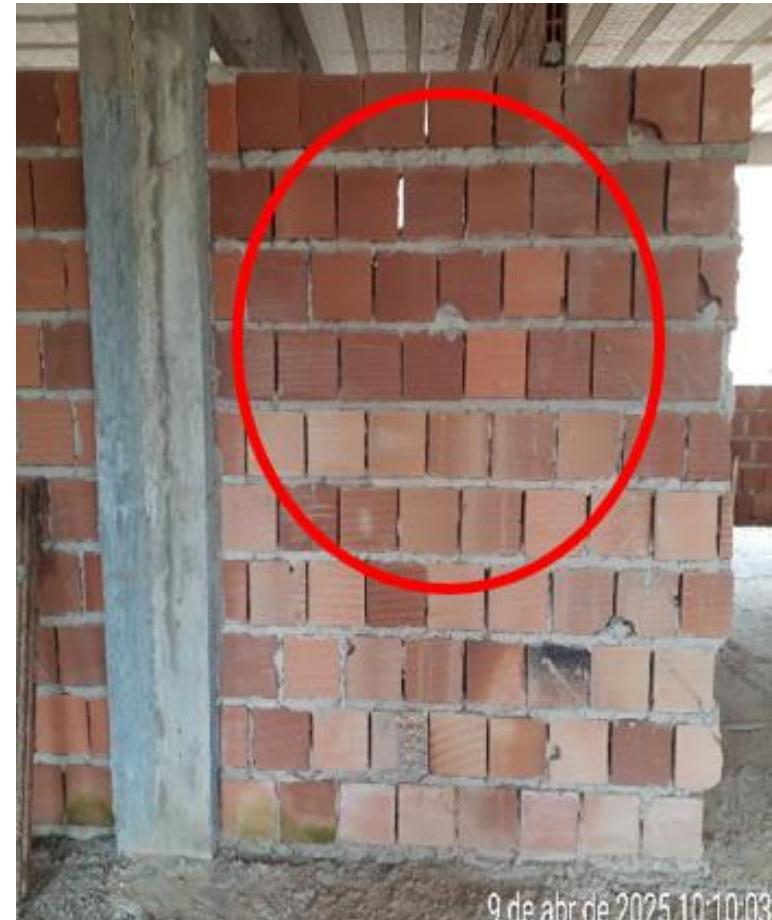
Tipo de Patologia	Qtd. Pilares	Qtd. Vigas	Total Geral	Elementos Afetados
Armadura aparente por deficiência de cobrimento	06	08	14	PILARES: P19, P24, P31, P36, P37, P41 VIGAS: V05, V07, V09, V10, V11, V15, V02, V03 (rampa)
Falha de concretagem (bicheiras)	04	08	12	PILARES: P31, P39, P41, PR08 VIGAS: V05, V07, V09, V10, V11, V15, V02, V03 (rampa)
Desalinhamento ou abertura de fôrmas	01	01	02	PILAR: P20 VIGA: V02 (rampa)
Deslocamento do eixo geométrico da seção	02	01	03	PILARES: PR09, PR15 VIGA: V02 (rampa)
Seção transversal inferior à prevista em projeto	06	01	07	PILARES: P20, P30, P31, P36, P39, P41 VIGA: V07
Inclusão de corpos estranhos / falha localizada	03	00	03	PILARES: P31, P39, P41

Para demonstrar de forma clara e objetiva as intervenções executadas, apresenta-se a seguir a tabela de controle de reexecução dos pilares, com informações consolidadas sobre a conformidade dimensional, reaproveitamento de armaduras e execução da concretagem.

A planilha a seguir relaciona os 111 pilares inspecionados, destacando os 83 elementos reexecutados por apresentarem seções inferiores às especificadas em projeto, todos devidamente corrigidos e adequados às normas vigentes, conforme registrado durante as vistorias técnicas.
